박사학위논문

전구역 도곽접합 전시행을 통한
지적도 정비개선 실증연구

한 성 대 학 교 대 학 원

An Empirical Study on the Improvement of
Cadastral Map Correction through Prior Map
Boundary Integration in Full-district

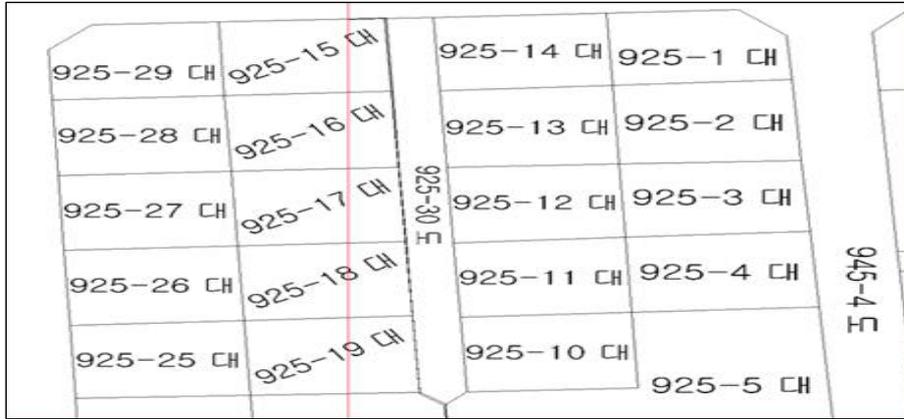
[그림 2-1] 사유지 우선 정비 전

화곡동 925-15에서 925-19번지와 925-30번지 사이에 약 15cm 증척이 생긴 사례이다. 이 경우 도로의 폭을 줄여서 사유지를 우선 보호하여 수정하여 준다. 이 지역은 축척이 1/600 지역으로서 선의 두께가 18cm 이내는 동일한 것으로 간주하여 정비할 수 있다. 따라서 925-30도로 경계를 사유지 필지 경계 우선의 원칙을 적용하여 주위의 사유지 경계에 맞추어 정비하였다.

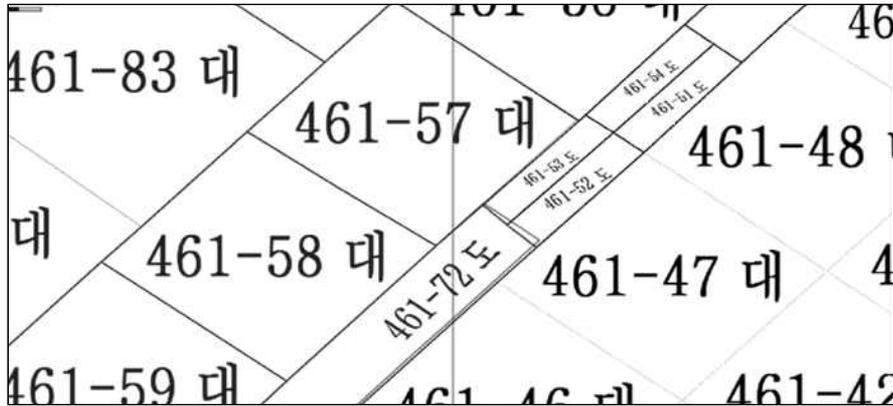
[그림 2-3] 소면적 우선 정비 전

본 도면에서는 461-72번지와 소면적인 461-53번지 및 461-52번지 도로 간에 경계가 중첩되는 오류가 확인된다. 소면적 필지는 정비 과정에서 미세한 경계 이동에도 면적이 공차를 초과할 가능성이 커 인접 필지와 도형 정합성을 저해할 위험이 크다. 따라서 본 사례에서는 461-72도로, 461-53도로, 461-52도로 간의 겹침 구간 중, 면적이 가장 작은 필지를 기준으로 461-72번지를 경계 보정하였다. 이러한 정비방식은 소면적 필지를 우선함으로써 공차 이내에서 경계의 일관성을 확보하고, 인접 필지에 대한 불필요한 좌표 이동을 최소화할 수 있다.

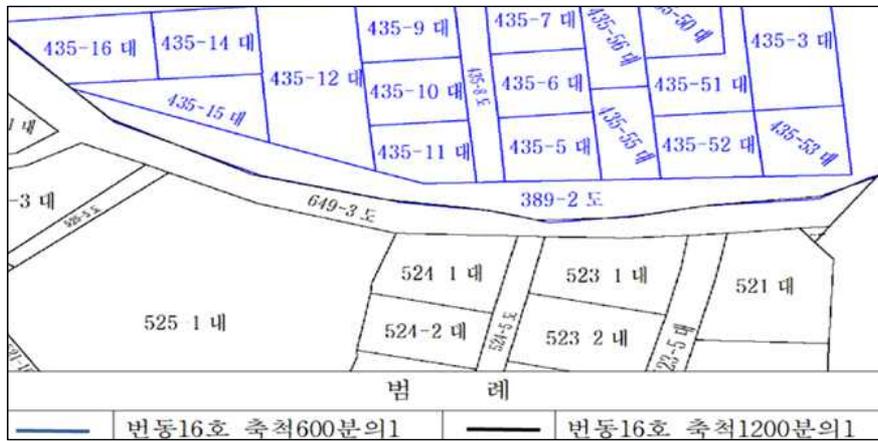
[그림 2-7] 대축척 우선 정비 전

파란색의 389-2번지는 축척 1/600 지역의 도로 필지이며, 검은색의 649-3번지는 축척 1200분의 1 지역의 도로 필지이다. 지목은 도로이며, 국공유지이다. 같은 조건에서는 대축척 도면을 기준으로 하여 소축척 도면을 정비한다. 이유는 대축척은 실측기준점의 밀도가 높아 정확도 및 정밀성에서 우수한 것으로 인정되어 대축척 우선 원칙에 따라 389-2번지 기준으로 649-3번지의 오류 필지를 정비한 사례이다.

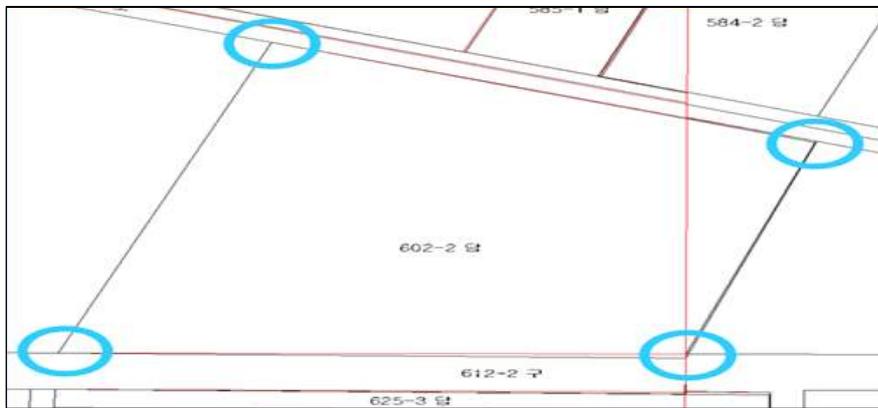
[그림 2-11] 선형직선화 중간 과정

도로 및 구거 필지의 선형이 직선을 유지하도록, 도곽선에 가까운 경계점을 직선으로 연결하여 정비한 사례이다.

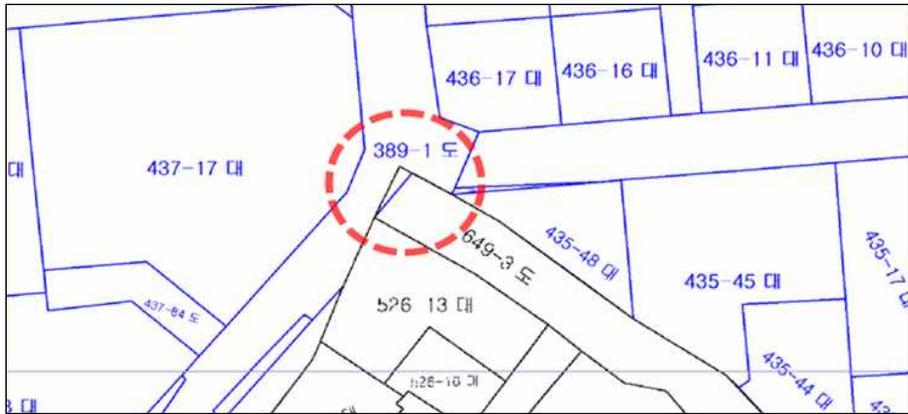
[그림 2-13] 선등록 필지 정비 전

번동 389-1번지와 649-3번지는 국공유지로, 두 필지 간 지적도상 경계가 중첩되는 오류가 확인된다. 대상 지역은 1/600 축척(파란색)과 1/1200 축척(검정색)으로 구성되어 있으며, 일반적으로 대축척 우선 원칙에 따라 1/600 축척을 기준으로 조정하나, 본 사례에서는 도로 및 구거 등 선형 지물의 연속성을 우선 고려하였다. 아울러 선 등록도면 우선 원칙을 적용하여 먼저 작성·등재된 도면의 경계 신뢰도를 반영하였다. 이를 통해 대축척 원칙과 일부 상충하더라도 실제 지형과 도면 변천을 종합적으로 고려한 합리적 경계 정비 기준을 도출할 수 있었다.

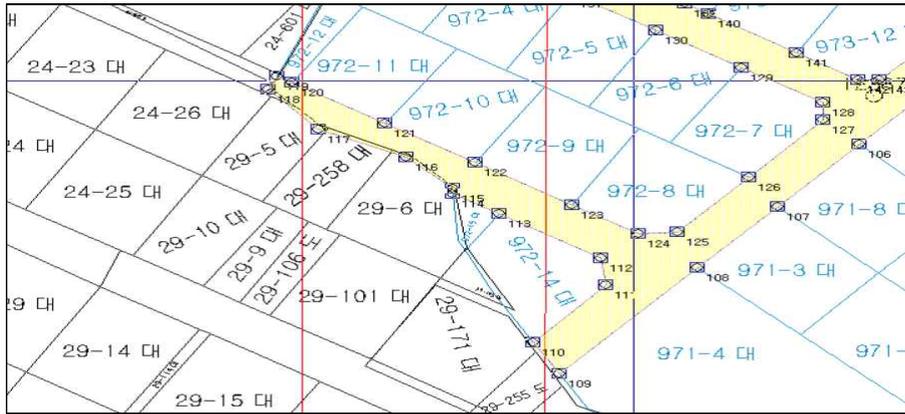
[그림 4-1] 사유지 우선 기존방식

위의 도면에서 검정색으로 표시된 구역은 축척 1/1,200 지역이며, 파란색으로 표시된 구역은 축척 1/600 지역으로, 두 도면이 접하는 경계 부근에서 도면 중첩현상이 나타나는 지역이다. 본 지역의 정비대상은 1/1,200 지역의 29-5번지, 29-258번지, 29-6번지와 이들 필지와 접합되는 1/600 지역의 1002-10번지(도로부지)이다. 정비의 기본 원칙은 사유지를 우선하여 정비하는 원칙을 적용하였으며, 이에 따라 29-5번지, 29-258번지, 29-6번지를 보호 대상으로 하고, 1002-10번지의 도로 경계점을 이동·추가·삭제하는 방식으로 보정을 수행해야 한다. 그러나 축척 차이에 따른 왜곡으로 인해 경계 조정이 단순히 가능한 수준을 넘어서는 문제가 발생하였다. 구체적으로 29-5번지에서는 약 70cm, 29-258번지에서는 약 45cm, 29-6번지에서는 약 35cm의 경계 축소가 필요한 상황으로 나타났다. 이와 같은 변위량은 정비 기준으로 설정된 600분의 1 축척에서의 허용오차(약 20cm)를 크게 초과한 수치로서, 기존 기준 내에서는 정비가 불가능한 한계를 보인다.

지 번	중 첩 거 리	정 비 가 능
29-5 ↔ 1002-10	0.70	X
29-258 ↔ 1002-10	0.45	X
29-6 ↔ 1002-10	0.35	X

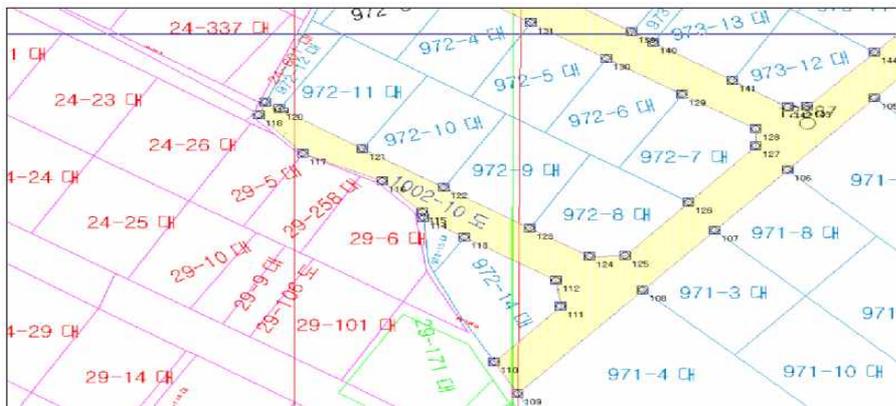
[그림 4-2] 사유지 우선 개선방식

지번	중첩거리	정비가능
29-5 ↔ 1002-10	-0.60(이격)	○
29-258 ↔ 1002-10	-0.30(이격)	○
29-6 ↔ 1002-10	-0.70(이격)	○

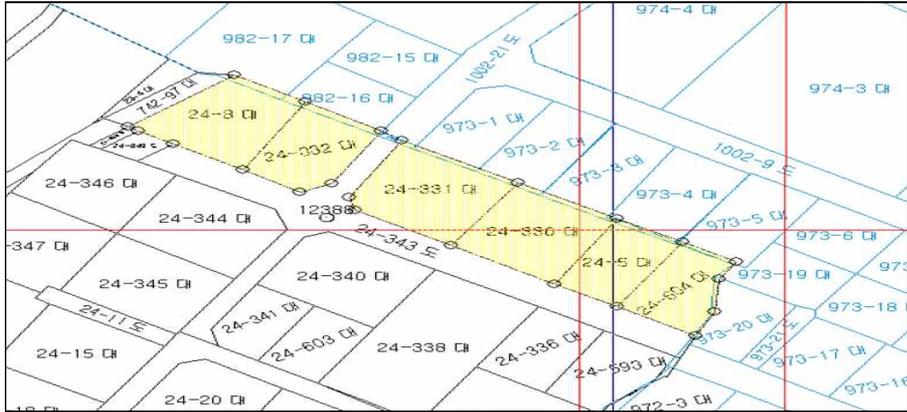
[그림 4-7] 대축척 우선 기존방식

위 도면의 검정색 부분은 1/1200 지역으로 대상지로는 24-8, 24-332, 24-331, 24-330, 24-2, 24-604이며, 푸른색 부분은 1/600 지역으로 대상지로는 982-17, 982-16, 973-1~973-5이다. 정비방법은 일반원칙 중 대축척의 원칙으로서 1/600 지역을 우선 보호하여 1/1200 지역을 수정함을 원칙으로 한다. 그러나 최 좌측 982-17번지는 약 1.4m, 중앙 973-2번지는 약 0.9m, 최 우측 973-5번지는 약 0.6m로서 1/1200 지역의 사유지를 줄일 수 있는 근거가 부족하여 정비할 수 없는 실정이다. 오류의 원인으로는 종이 지적의 한계를 들 수 있으며, 오랜 세월 축척별로 관리된 종이 지적도가 습기, 마모, 제작성과정에서의 변형이 원인으로 볼 수 있다. 이를 해결하기 위한 방법으로는 블록별 소규모 이동을 고려할 수 있으나 도면의 구조상 소규모 블록별 이동이 불가능한 실정이다.

지 번	중 첩 거 리	정 비 가 능
24-8 ↔ 982-17	1.38	X
24-332 ↔ 982-16	1.33	X
24-331 ↔ 973-1	0.88	X
24-330 ↔ 973-3	1.02	X
24-5 ↔ 973-4	0.88	X
24-604 ↔ 973-5	0.68	X

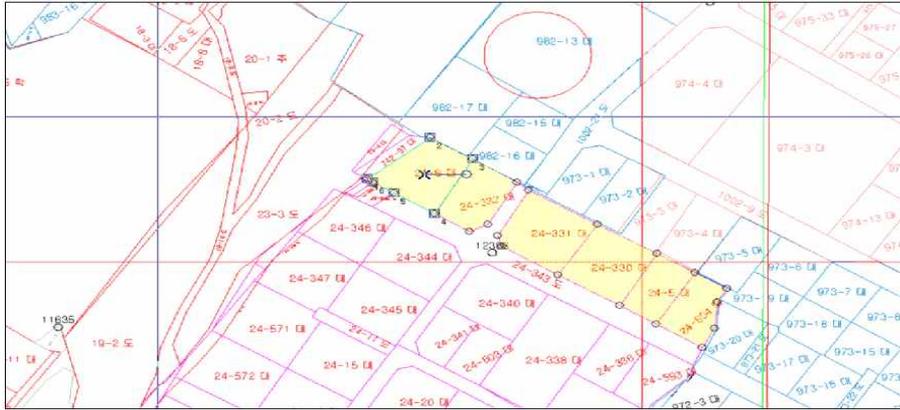
[그림 4-8] 대축척 우선 개선방식

지번	중첩거리	정비가능
24-8 ↔ 982-17	0.15	0
24-332 ↔ 982-16	0.10	0
24-331 ↔ 973-1	0.15	0
24-330 ↔ 973-3	0.20	0
24-5 ↔ 973-4	0.08	0
24-604 ↔ 973-5	0.15	0

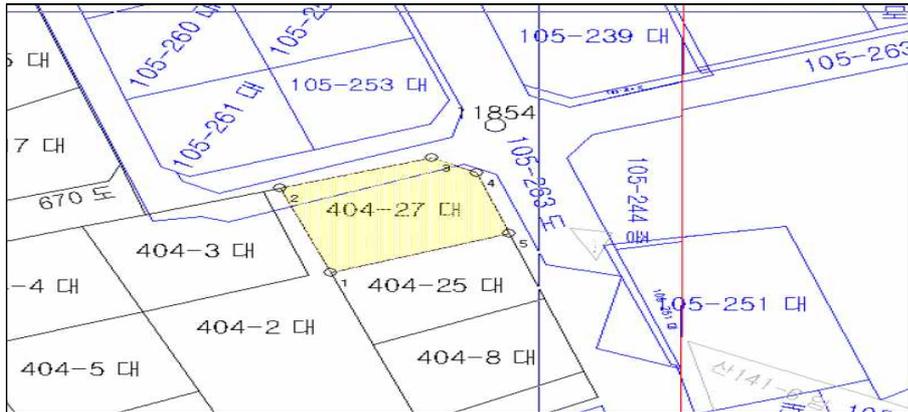
[그림 4-10] 도곽선 주위 성필 우선 기존방식

위 도면에서 파란색으로 표시된 구역은 축척 1/1,200 지역으로, 정비대상지는 105-263번지에 해당한다. 반면, 검은색으로 표시된 부분은 축척 1/600 지역으로, 대상지는 404-27번지이다. 본 구간의 정비방법은 일반적인 정비원칙 중 도곽선 주변에서 성필된 필지를 우선하는 원칙을 적용하였으며, 이에 따라 404-27번지를 보호 우선 대상으로 설정하고 105-263번지를 수정 대상으로 지정하였다.

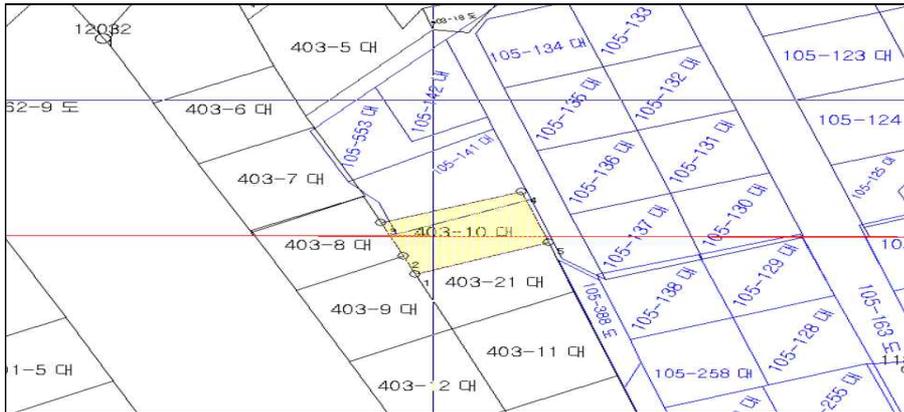
[그림 4-13] 도로 구거 선형직선화 우선 기존방식

위 도면에서 파란색으로 표시된 구역은 축척 1/1,200 지역으로, 정비대상지는 105-141번지에 해당하며, 검정색으로 표시된 부분은 축척 1/600 지역으로 403-10번지에 해당한다. 본 정비 구간의 정비방법은 일반원칙 중 하나인 도로 및 구거 등의 선형을 직선화하는 원칙에 따라 수행되었으며, 구체적으로는 403-10번지 우측 상단의 점과 403-5번지 우측 하단의 점을 연결하여 직선화함으로써 도로 및 필지 경계의 불규칙성을 최소화하는 방식으로 진행하였다.

지번	중첩거리	정비가능
105-141 ↔ 403-10	2.35	X

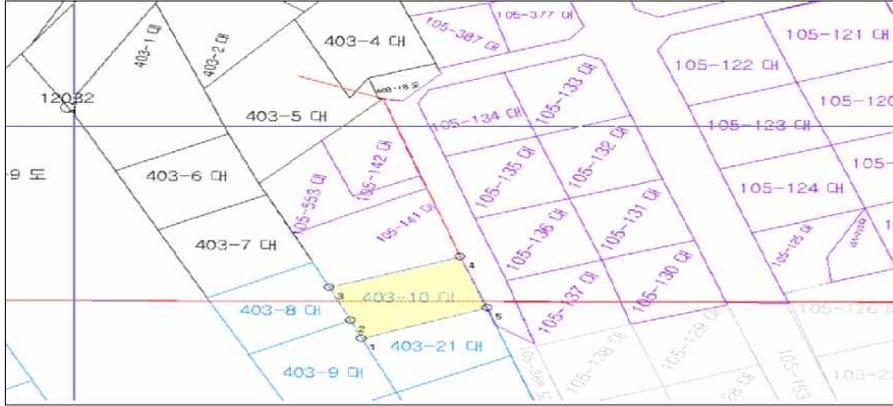
[그림 4-14] 도로 구거 선형직선화 우선 개선방식

지번	중첩거리	정비가능
105-141 ↔ 403-10	0.19	○

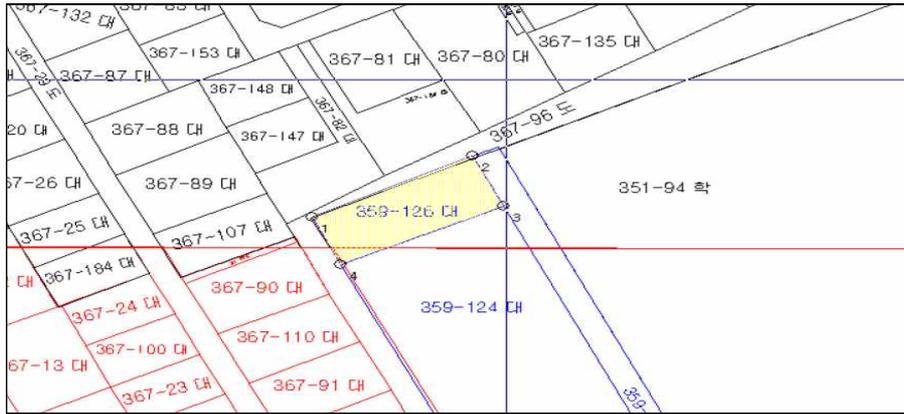
[그림 4-16] 선등록 우선 기존방식

위 도면의 파란색 부분은 1/1200 지역으로 정비대상지로는 351-94, 359-126번 지이며, 검정색 부분은 1/600 지역으로 정비대상지로는 367-96번지이다. 현재 지적도는 1/1200인 359-126번지와 1/600인 367-96번지의 중첩 거리는 0.40m이다.

지번	중첩거리	정비가능
351-94 ↔ 367-96	0.10	0
359-126 ↔ 367-96	0.43	X

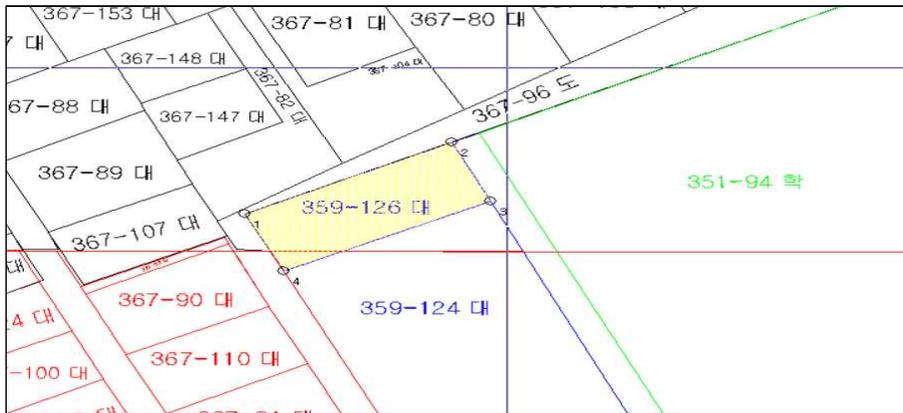
[그림 4-17] 선등록 우선 개선방식

지번	중첩거리	정비가능
351-94 ↔ 367-96	0.10	0
359-126 ↔ 367-96	0.10	0

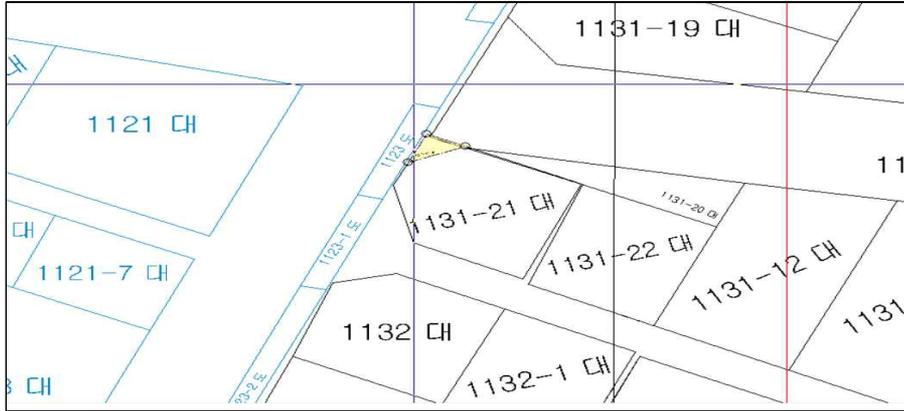
[그림 4-22] 소면적 우선 기존방식

위도면은 검정색부분은 1/1200 지역이며, 푸른색부분은 1/600 지역이다. 1/1200지역의 1131-27번지 도로와 1/600지역의 1123번지 도로 부분이 이격 되어있다. 정비대상지로서는 소면적 1131-27번지와 1131-3번지 도로 1131-20대지 그리고 1/600 지역에 등록된 1123번지이다.

지번	이격거리	정비가능
1131-27 ↔ 1123	0.28	O
1131-27 ↔ 1131-3	0.48	X
1131-27↔1131-20	0.80	X

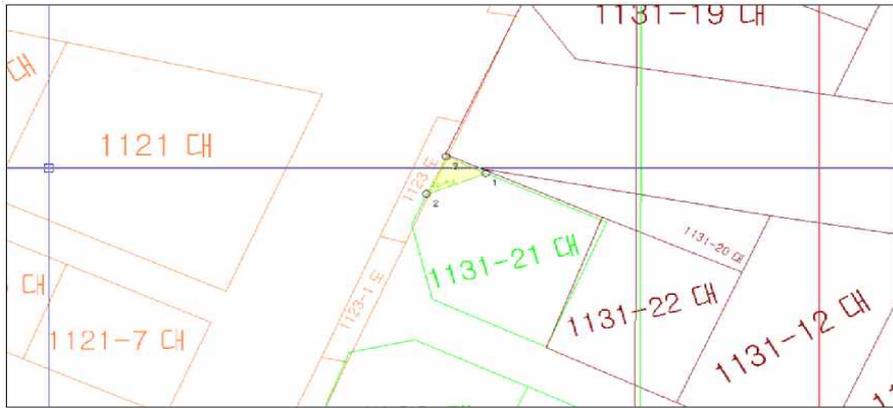
[그림 4-23] 소면적 우선 개선방식

지번	이격거리	정비가능
1131-27 ↔ 1123	0.10	○
1131-27 ↔ 1131-3	0.15	○
1131-27 ↔ 1131-20	0.40	○

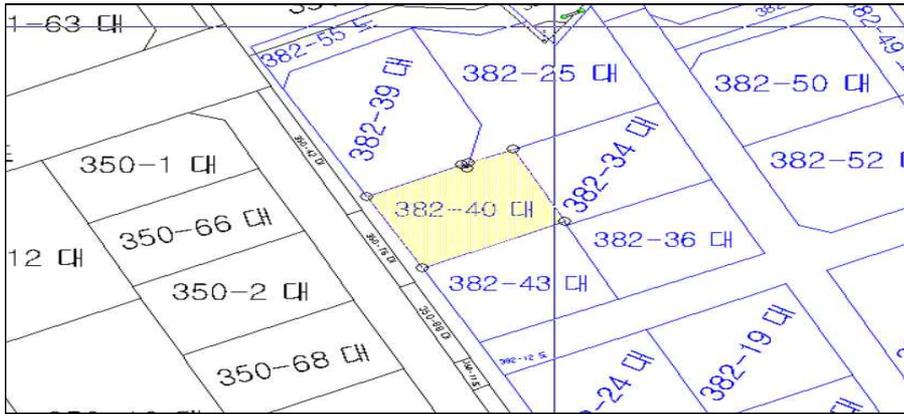
[그림 4-25] 대축척 우선 기존방식

위 도면의 파란색 부분은 1/1200 지역으로 정비대상지로는 382-40번지 일대이며, 검정색 부분은 1/600 지역으로 정비대상지로는 350-76일대이다. 대축척은 실측기준점의 밀도가 높아 정확도 우수하며, 오차가 적은 도면을 기준으로 삼아야 전체 왜곡 최소화할 수 있다. 따라서, 정비방법은 일반원칙 중 정밀도가 높고 최신기술로 작성되어 신뢰성이 높은 대축척의 원칙으로서 1/600 지역을 우선 보호하여 1/1200 지역을 수정함을 원칙으로 한다.

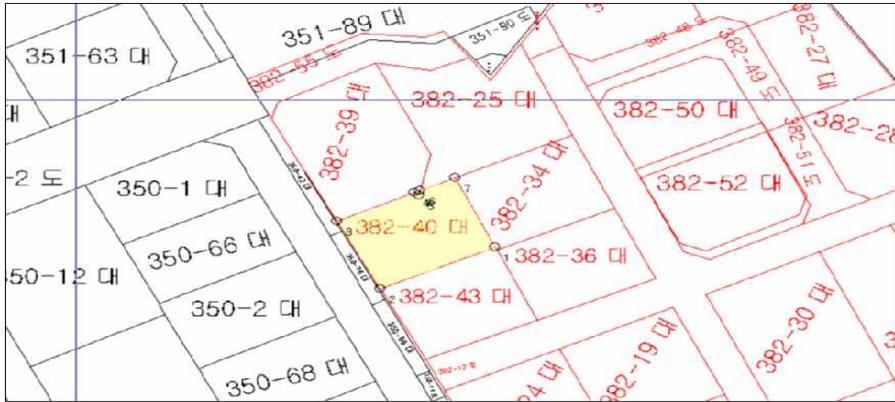
[그림 4-26] 대축척 우선 개선방식

지번	이격거리	정비가능
382-39 ↔ 350-42	0.8	○
382-40 ↔ 350-76	1.1	○
382-43 ↔ 350-88	1.6	○

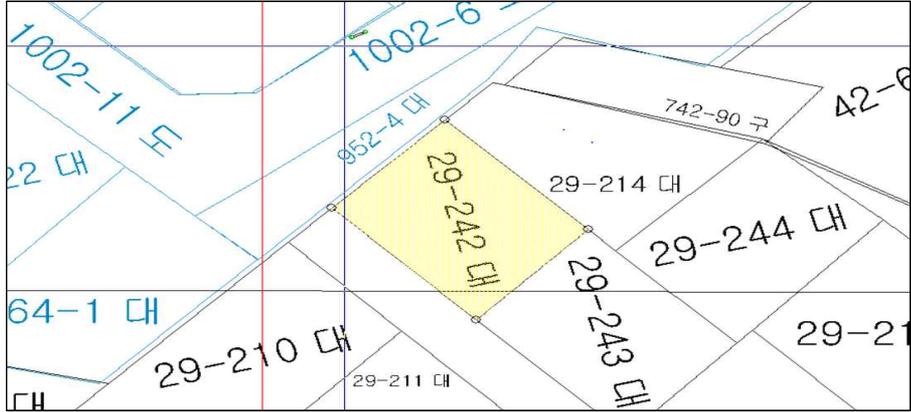
[그림 4-28] 도곽선 주위의 성필 기존방식

위 도면은 푸른색은 1/600 지역으로 정비대상지로는 952-4번지이며, 검정색은 1/1200 지역으로 정비대상지는 29-242번지이다. 정비방법은 일반원칙 중 도곽선 주위의 성필된 필지 경계 우선 원칙으로서 29-242번지를 보호 우선하고 952-4번지를 수정한다. 952-4번지는 두 도곽 이상에 걸쳐 등록된 필지로서 도면전산화 과정에서 심각한 오류를 가지고 있다.

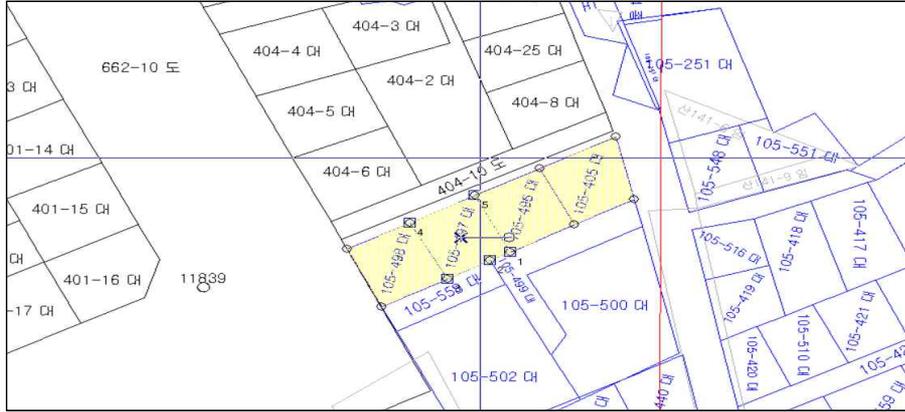
[그림 4-31] 도로·구거등 선형직선화 우선 기존방식

위 도면의 파란색 부분은 1/1200 지역으로 정비대상지로는 105-498번지 일대이며, 검정색 부분은 600분의 1 지역으로 정비대상지로는 404-10번지이다. 오류의 원인으로는 종이 지적도의 한계를 들 수 있으며, 오랜 세월 축척별로 관리된 종이 지적도가 습기, 마모, 재작성과정에서의 변형이 원인으로 볼 수 있다. 또한, 축척별로 다르게 작성되고 보관 관리된 도면을 하나의 도면으로 전산화하는 과정에서 도곽 접합 등의 시행 오차가 누적되어 나타나는 오류로 분석된다.

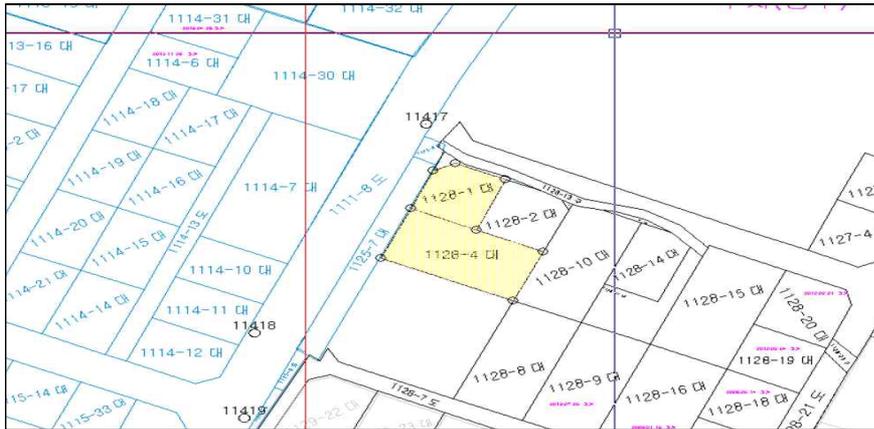
[그림 4-34] 선등록 우선 기존방식

위 도면의 검정색 부분은 1/1200 지역으로 정비대상지로는 1128-1번지 일대이며, 푸른색 부분은 1/600 지역으로 정비대상지로는 1125-7번지이다. 「지적도입야도 정비지침」에서 제시하는 일반원칙 중 선등록 우선의 원칙으로서 1/1200 지역이 1/600 지역보다 먼저 등록하였기에 1/1200 지역을 우선 보호하여 1/600 지역에 등록된 1125-7번지를 정비함을 원칙으로 한다. 오류분석 결과, 본 연구 대상지에서 확인된 구조적 오류의 근본 원인은 장기간에 걸쳐 서로 다른 시기에 개별적으로 제작·등록된 종이 지적도의 물리적·제도적 한계에서 기인하는 것으로 해석된다. 특히 종이 지적도는 제작 이후 오랜 기간 반복적인 사용과 편집을 거치면서 재질적 변형과 인위적 편집 오류가 중첩적으로 발생하는 특성을 지닌다.

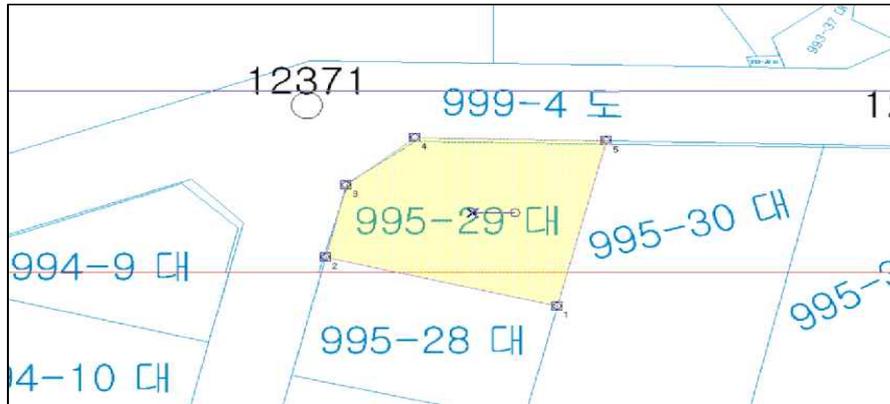
[그림 4-37] 사유지 우선 기존방식

본 도면은 축척 1/600 지역으로, 도면 중첩현상이 나타나는 구간이다. 정비대상지는 999-4번지와 인접한 995-29번지 일대로 설정하였다.

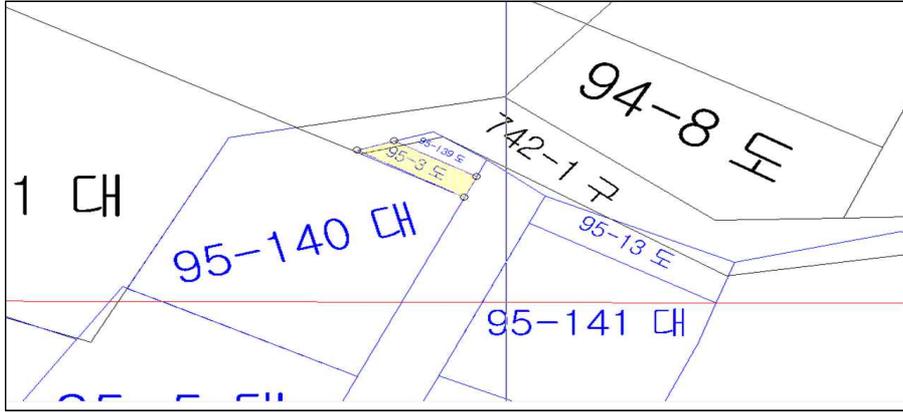
[그림 4-40] 소면적 우선 기존방식

본 도면은 축척 1/1,200 지역 중 16호 및 17호 도면에 해당하며, 두 도면이 중첩되는 구간에서 정비가 필요한 지역이 확인되었다. 정비 대상은 17호 도곽의 95-3번지 및 95-139번지와 이에 접하는 16호 도곽의 742-1번지 일대로서, 도면 간 중첩현상이 발생한 구간이다. 오류의 주요 원인은 종이도면으로 관리되어 오면서 장기간의 사용에 따른 마모, 습도 변화에 의한 신축 현상, 재작성 및 전산화 과정에서 오차 등으로 분석된다. 특히, 가장 큰 원인은 서로 다른 도곽에서 종이도면이 개별적으로 관리됨에 따라 도면 간 신축 및 마모 상태가 상이하게 나타난 점에 있다.

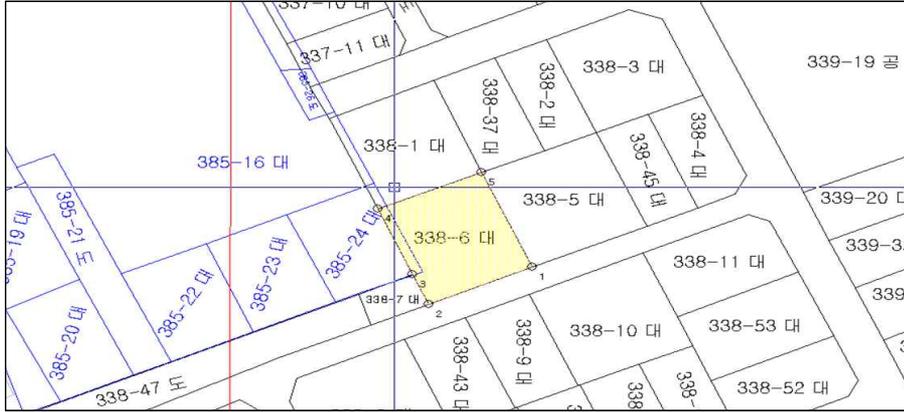
[그림 4-43] 대축척 우선 기존방식

위 도면의 파란색 부분은 1/1200 지역으로 정비대상지로는 385-24, 385-16, 385-26이며, 검정색 부분은 1/600 지역으로 정비대상지로는 338-6이다. 「지적도·임야도 정비지침」에서 제시하는 일반원칙 중 대축척의 원칙으로서 1/600 지역을 우선 보호하여 1/1200 지역을 정비함을 원칙으로 한다. 오류분석 결과, 원인을 설명하면 다음과 같다. 장기간 다른 도면에 각각 작성되고 그 등록된 도면의 재질인 종이 지적도의 특성에서 기인한다. 첫째, 종이의 재질 특성상 습기에 약하여 종이 지적도가 늘어나고 줄어드는 신축 현상이 나타나며, 도면마다 불규칙 다발성으로 발생하는 특성이 있어 두 도면의 불연속성을 유발한다. 이를 해결하기 위한 방법으로는 블록별 소규모 단위의 이동하는 방법을 찾을 수 있으나 도면의 구조상 블록별 소규모 단위의 이동이 불가능한 실정이다.

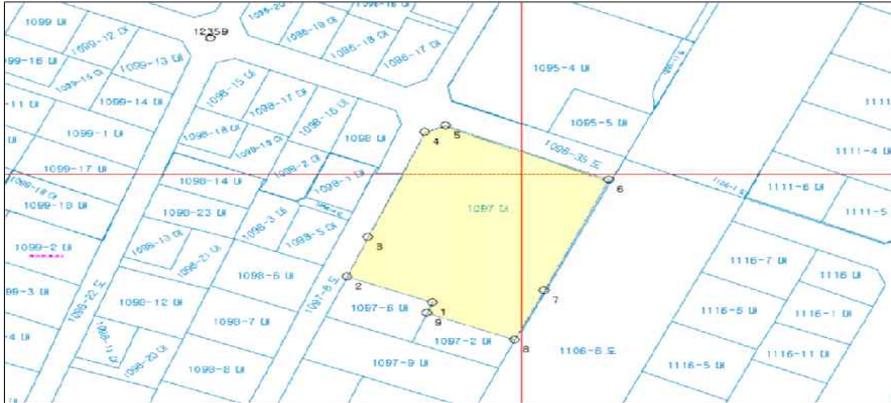
[그림 4-46] 도곽선주위 성필 우선 기존방식

위 도면은 1/600 지역으로 정비대상지로는 1097번지이다. 1096-35번지는 두 도곽에 걸쳐 등록되었던 1096번지에서 도곽 분할된 필지로서 도면전산화 과정에서 오류를 소거하지 않고 작성된 상태이다.

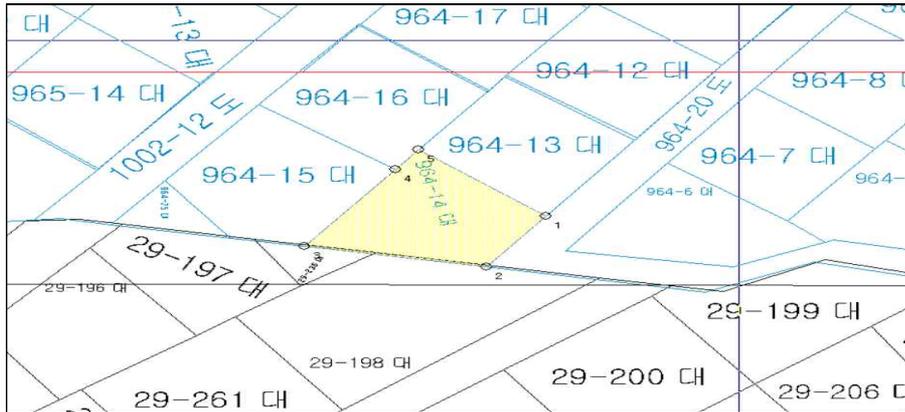
[그림 4-52] 선등록 우선 기존방식

위 도면의 검정색 부분은 1/1200 지역으로 정비대상지로는 29-197, 29-236, 29-198번지이며, 푸른색 부분은 1/600 지역으로 정비대상지로는 964-14, 964-15, 964-25번지이다. 「지적도·임야도 정비지침」에서 제시하는 일반원칙 중 선등록 우선의 원칙으로서 1/1200 지역이 1/600 지역보다 먼저 등록하였기에 1/1200 지역을 우선 보호하여 600분의 1 지역의 964-14번지를 수정함을 원칙으로 한다. 3) 오류분석 결과, 본 연구 대상지에서 확인된 구조적 오류의 근본 원인은 장기간에 걸쳐 서로 다른 시기에 개별적으로 제작·등록된 종이 지적도의 물리적·제도적 한계에서 기인하는 것으로 해석된다. 특히 종이 지적도는 제작 이후 오랜 기간 반복적인 사용과 편집을 거치면서 재질적 변형과 인위적 편집 오류가 중첩적으로 발생하는 특성을 지닌다.

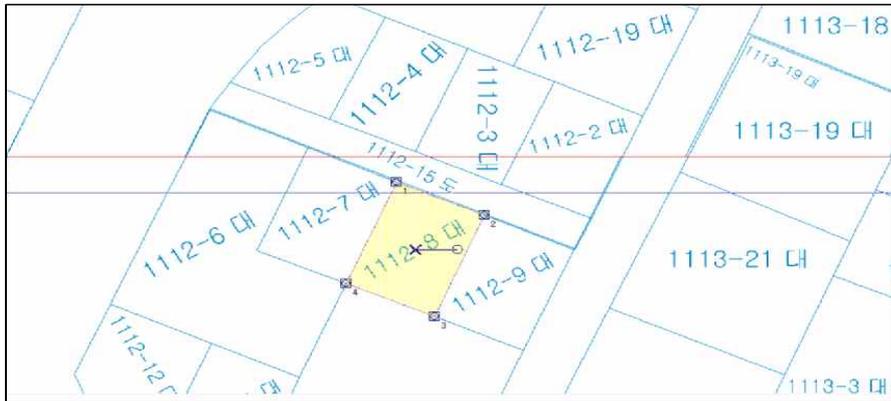
[그림 4-55] 사유지 우선 기존방식

위의 도면은 1/600 지역으로 92호 도면과 93호 중첩현상이 나타나는 지역이다. 정비할 부분은 93호 도면에 등록된 1112-6, 1112-7, 1112-8, 1112-9부분과 92호도면에 등록된 1112-15번지 부분이다. 위의 정비방법은 「지적도·임야도 정비지침」에서 제시하는 일반원칙 중 사유지 우선의 원칙을 따른다. 이에 따라, 사유지 1112-6, 1112-7, 1112-8, 1112-9번지를 우선하여 1112-15번지의 도로의 경계 점을 이동 추가 또는 삭제하여 정비하여야 한다.

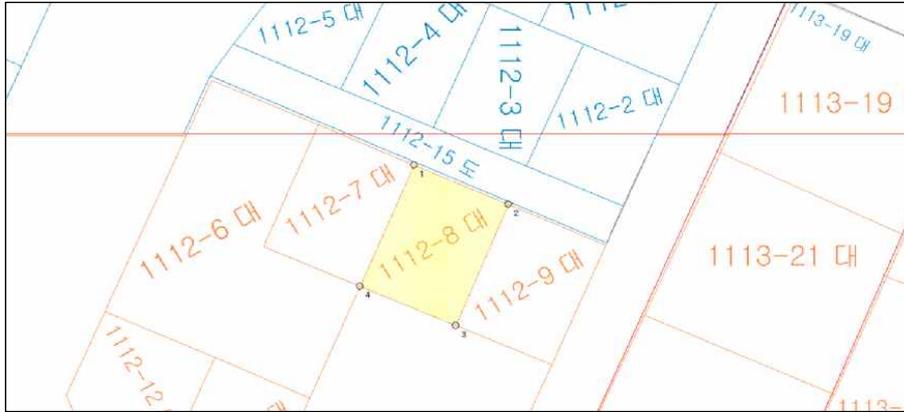
[그림 4-56] 사유지 우선 개선방식

지번	이격거리	정비가능
1112-6 ↔ 1112-15	0.17	○
1112-7 ↔ 1112-15	0.13	○
1112-8 ↔ 1112-15	0.04	○
1112-9 ↔ 1112-15	0.00	○

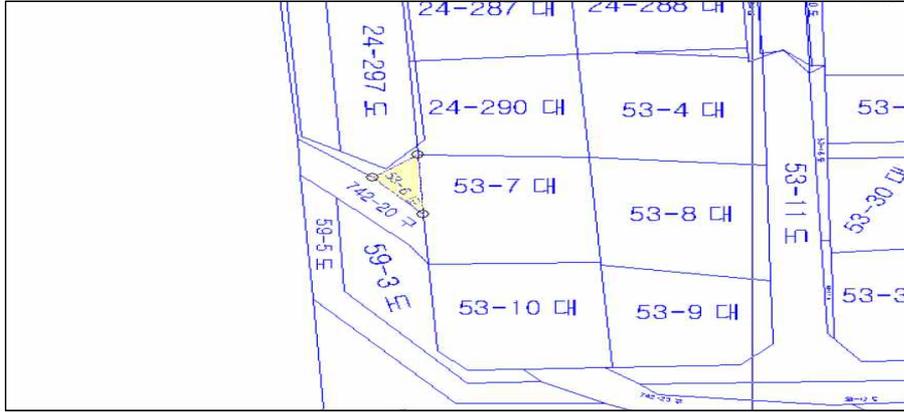
[그림 4-58] 소면적 우선 기존방식

위의 도면은 축척 1/1200 지역으로, 17호 도면과 18호 도면이 등록되어 있다. 정비대상지는 소면적 필지인 53-6번지 일대와 대면적 필지인 24-297번지 일대로, 두 지역 모두 불규칙한 이격 현상을 보인다.

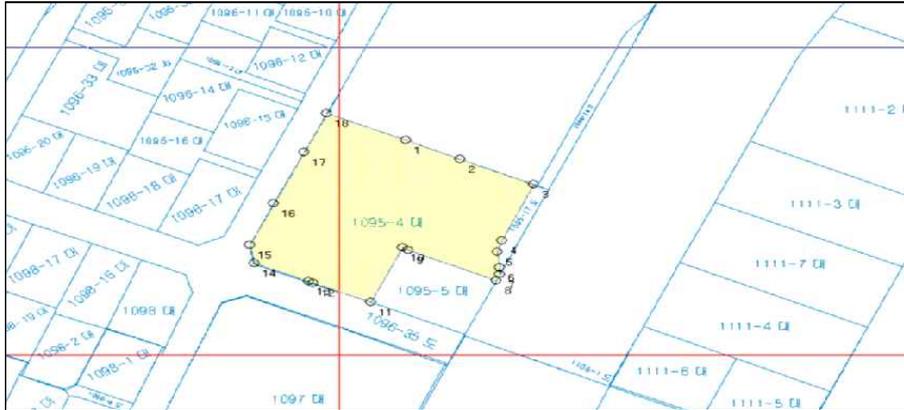
[그림 4-64] 도곽선주위 성필 우선 기존방식

위 도면의 1/600 지역으로 정비대상지로는 1095-4, 1096-35번지이다. 「지적도·임야도 정비지침」에서 제시하는 일반원칙 중 도곽선 주위의 성필된 필지 경계 우선 원칙을 따른다. 이에 따라, 1095-4번지를 보호 우선하고 1096-35번지를 수정한다. 1096-35번지는 두 도곽에 걸쳐 등록된 필지로서 도면 전산화 과정에서 심각한 오류를 가지고 있는 상태이다. 오류분석 결과, 대상 지역에서 나타난 지적도상의 경계 불일치 및 선형 왜곡 현상은 서로 다른 시기에 제작된 종이 지적도가 장기간 병존·운용되는 과정에서 발생한 구조적 한계에 기인한 것으로 판단된다. 종이 지적도는 제작 이후 지속적인 보관, 열람, 편집 및 복제 과정을 거치면서 물리적 변형과 인위적 편집 오차가 중첩적으로 축적되는 특성을 갖는다.

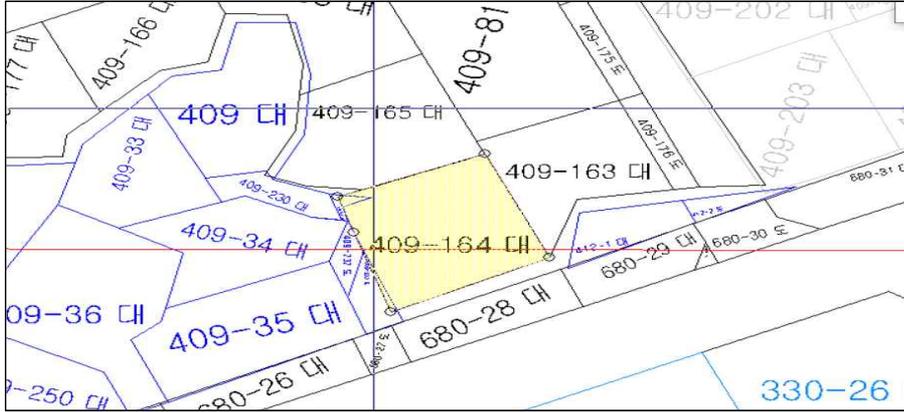
[그림 4-70] 선등록 우선 기존방식

위 도면에서 파란색으로 표시된 부분은 축척 1/1200 지역으로, 대상지는 409-164번지이며, 검정색으로 표시된 부분은 축척 1/600 지역으로 대상지는 680-28번지이다. 정비방법은 「지적도·임야도 정비지침」의 일반원칙 중 선등록 우선의 원칙을 적용하였다. 이에 따라 1200분의 1 지역이 600분의 1 지역보다 먼저 등록된 사실을 고려하여, 1200분의 1 지역인 409-164번지를 우선 보호하고, 상대적으로 늦게 등록된 600분의 1 지역인 680-28번지를 이에 맞추어 수정하는 방식을 기본 원칙으로 정하였다.

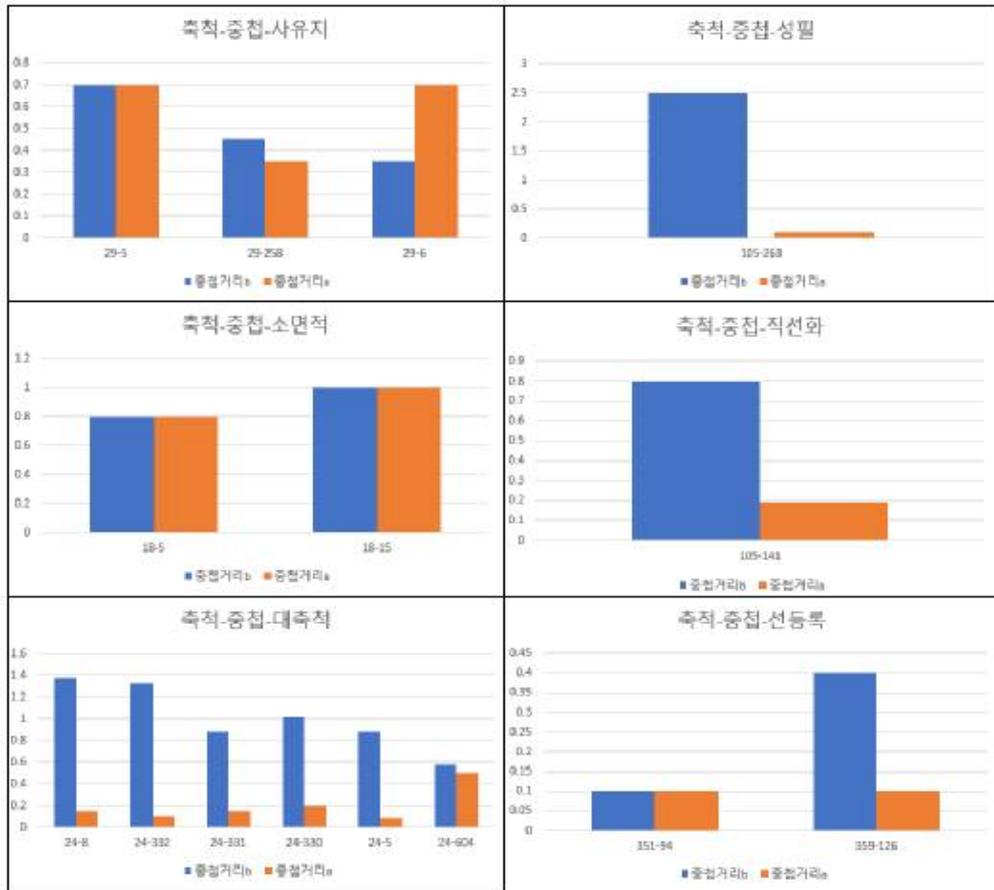
[그림 4-73] 축척에 속한 중첩 사례분석

대축척의 원 사유지인 29-6번지는 기존방법과 본 연구 방법에서 나타나는 오차 값에 차이가 큰 것으로 확인되었다. 기존방법에서는 약 0.35m 중첩된 반면, 본 연구 방법에서는 약 0.70m 이격 되는 현상이 나타나 값으로는 두 배 차이가 발생하였다. 그러나 이는 단순한 수치 비교에 불과하며, 실제 정비에서는 중첩과 이격의 형태적 변화를 고려할 때, 본 연구 방법이 대상지 정비에 있어 보다 효과적인 결과를 나타낸다. 한편, 소면적 필지의 경우 두 방법에서 나타나는 오차 값이 동일하며, 성필과 직선화는 대상지가 단일 필지로 존재하므로 막대그래프로 표현하였다.

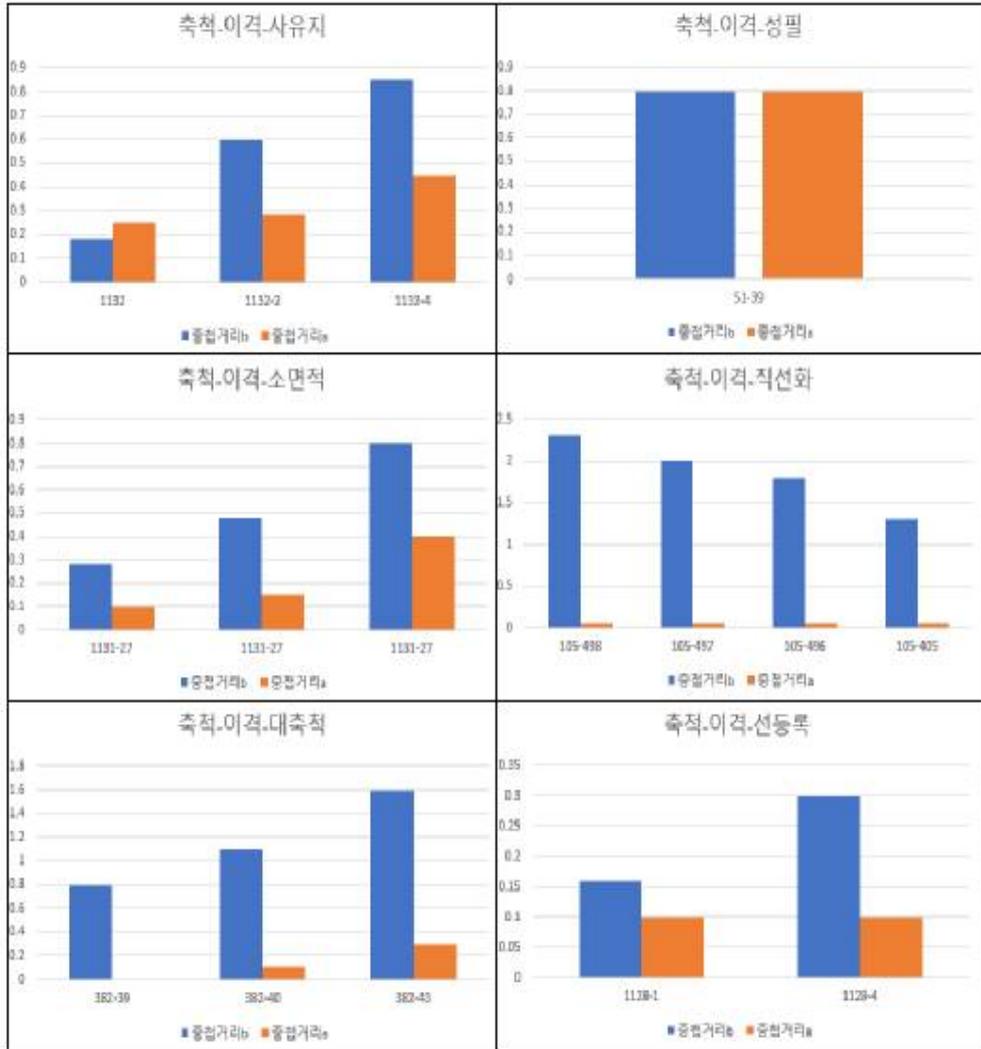
[그림 7-74] 축척에 속한 이격 사례분석

축척 내 이격은 대체로 본 연구에서 제시한 바와 같이, 기존방법의 값이 본 연구 방법보다 크게 나타나며, 이에 따라 본 연구 방법을 적용하는 것이 정비율 향상에 효과적임을 보여준다. 다만 예외적으로 사유지인 1132번지의 경우, 기존방법의 값은 0.18m인 반면 본 연구 방법에서는 0.25m로 증가하였다. 이러한 현상은 전체 도곽 접합 과정에서 발생하는 특이한 사례 중 하나로, 허용 오차 0.40m 이내이므로 정비에는 문제가 없다. 이 사례는 전체 도곽을 접합하더라도 모든 필지의 값이 기존방법보다 감소하는 것은 아님을 보여준다.

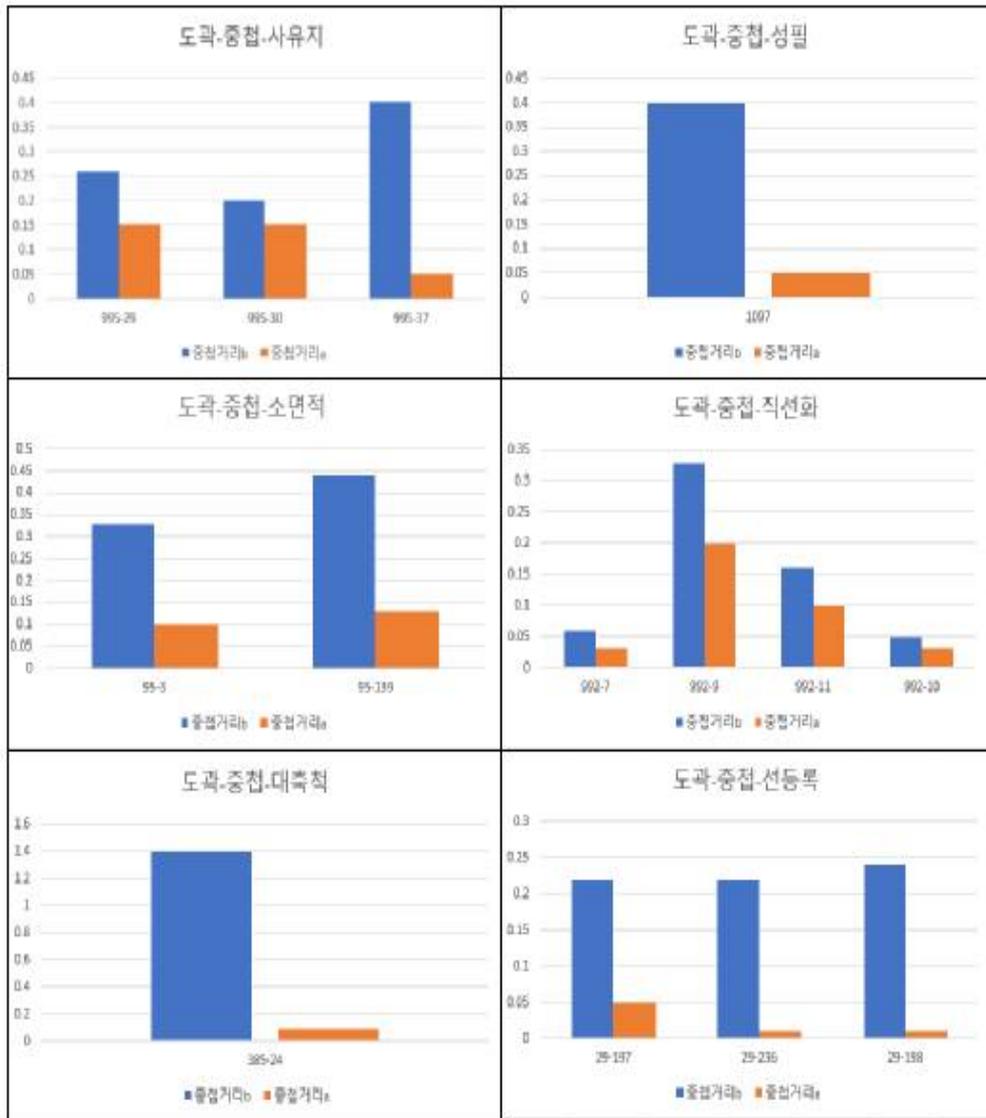
[그림 4-75] 도곽에 속한 중첩 사례분석

대축척 도곽에 속한 중첩 사례에서는 특별한 이상 현상이 발견되지 않았으며, 차트상에서는 기존방법이 본 연구 방법보다 오차 거리가 크게 나타나는 것으로 확인된다. 한편, 사유지의 그림에서 우측에 나타난 큰 차이는 우측 필지인 995-37번지가 전체 도곽 접합 시 거의 일치하여 약 0.05m에 불과하므로, 차트상에서는 크게 보이지만 실제로는 다른 필지와 비교할 때 의미 있는 차이는 없다.

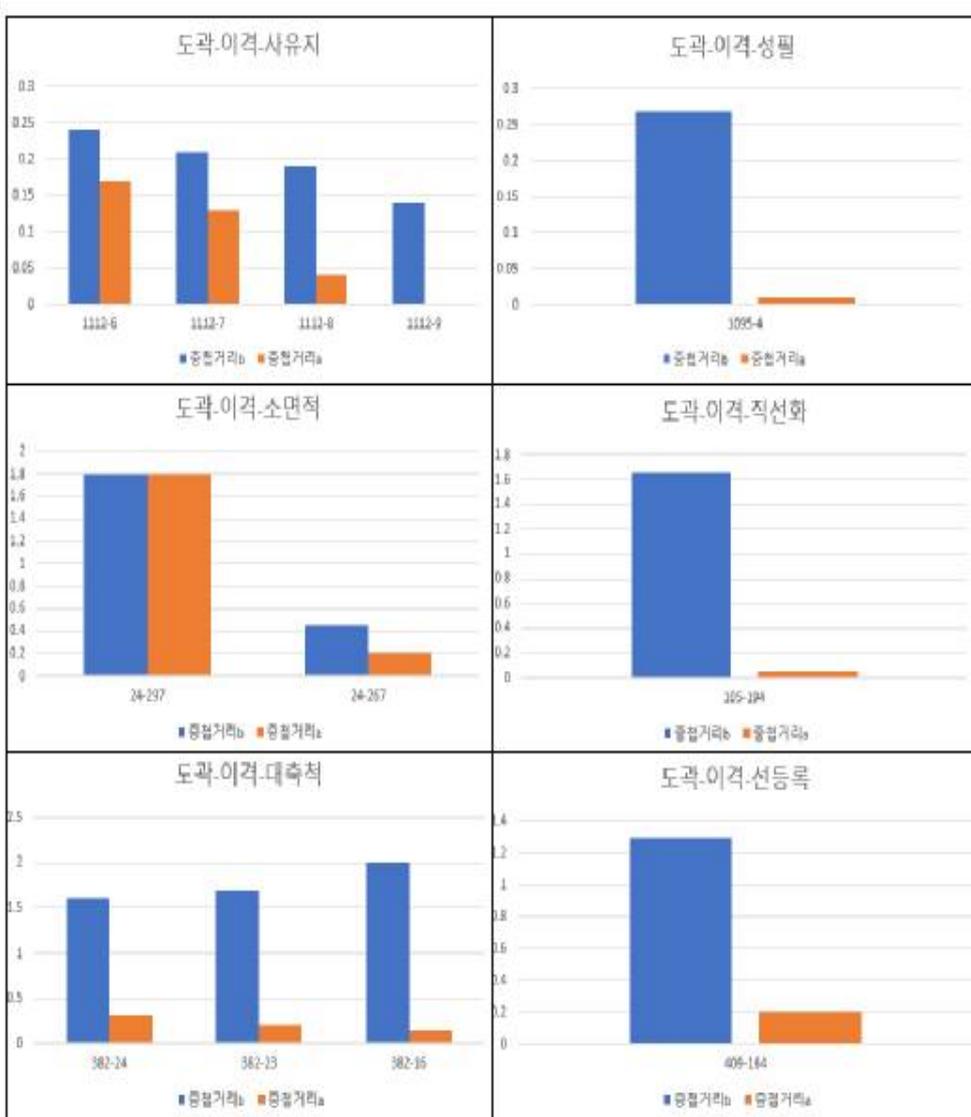
[그림 4-76] 도곽에 속한 이격 사례분석

도곽에 속한 이격 사례에서는 본 연구에서 제시한 현상이 차트에 나타나며, 기존방법에서는 오차 거리가 크게 나타나는 반면, 본 연구 방법인 전체 도곽 접합의 경우 오차 거리가 상당히 소거되는 것을 확인할 수 있다. 차트상에서 특이한 소면적 필지의 경우, 기존방법과 본 연구 방법 간 차이가 거의 없어, 전체 도곽 접합의 효과가 미미함을 보여준다.

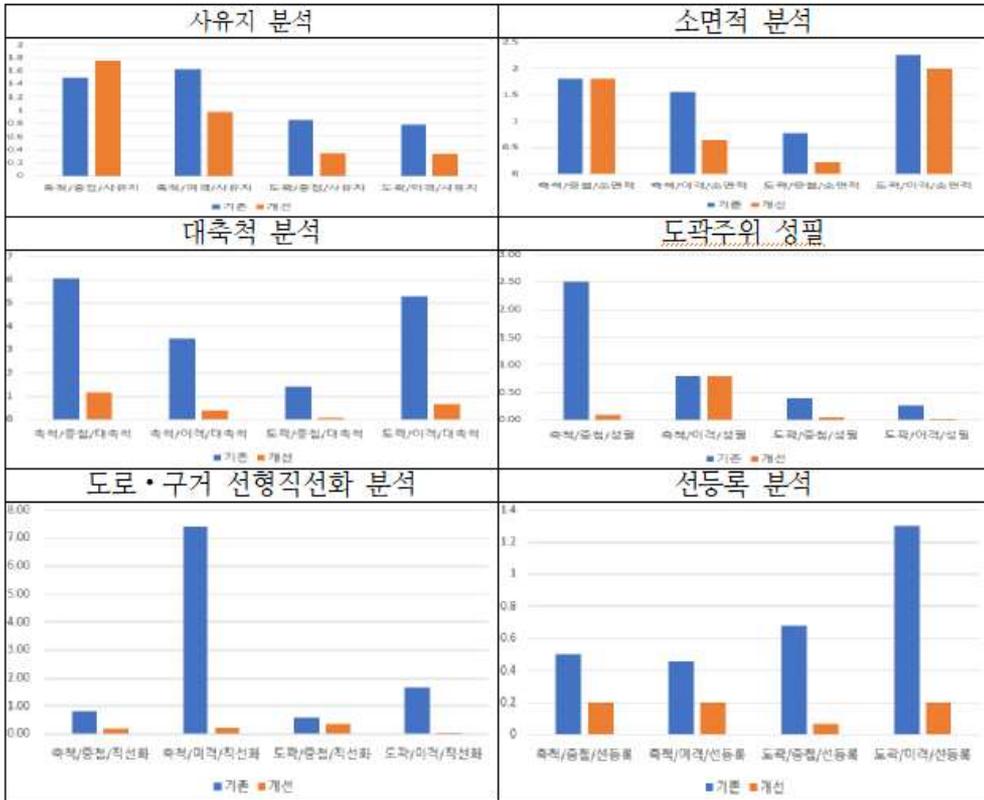
[그림 4-77] 6가지 정비원칙별 분석

6가지 정비원칙 적용 결과, 모든 오류 유형에서 접합 전보다 접합 후의 경계 오차가 일관되게 감소하는 효과가 확인되었다. 사유지 우선 원칙에서는 0.38m → 0.27m, 소면적 우선에서는 0.75m → 0.56m로 감소하였다. 대축척 우선 원칙은 1.32m에서 0.16m로 가장 큰 폭의 개선이 나타났으며, 도곽주위성필 원칙도 0.99m에서 0.24m로 크게 줄었다. 도로·구거 직선화 원칙에서는 1.10m → 0.09m로 매우 높은 개선 효과가 확인되었고, 선등록 우선 원칙 역시 0.75m → 0.56m로 감소하였다. 전체적으로 모든 원칙에서 오류가 줄어든 것은 도곽 접합 선행 방식의 구조적 안정성과 정비 효과의 신뢰성을 실증적으로 입증하는 핵심 결과이다.
