석사학위논문

# 공동구 화재 위험성 평가에 관한 연구

한성대학교 행정대학원

A Study on the Risk Assessment in Underground  
Common Utility Tunnel Fires  
－Focusing on case studies－

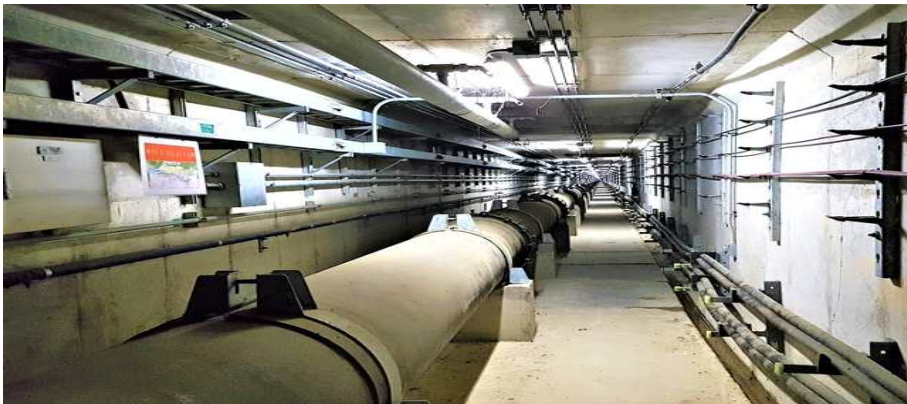
[그림1-2] 안동 도청 신도시 지하 공동구(자료: 경북도민일보)

공동구(Underground Common Utility Tunnel)는 전기, 가스, 수도 등의 공급설비, 통신시설, 하수도 시설 등 주요 도시 기반시설을 하나의 지하 공간에 통합하여 수용하는 시설물이다(강영구, 2016). 이는 도시 미관을 개선하고, 도로 구조의 보전 및 원활한 교통 흐름을 유지하기 위해 설치되며, 국토계획법 제2조 제9호에서도 공동구의 개념을 공식적으로 정의하고 있다. 공동구는 기존 개별 매설 방식에서 발생하는 여러 문제점을 해결하기 위한 대안으로 도입되었으며, 이를 통해서 상 하수도관, 전력·통신용 전선, 가스·냉난방용 배관 등 다양한 기반시설을 집합적으로 관리할 수 있다(배상철, 2015). 공동구는 다음과 같은 요건을 충족해야 한다(강영구, 2016).

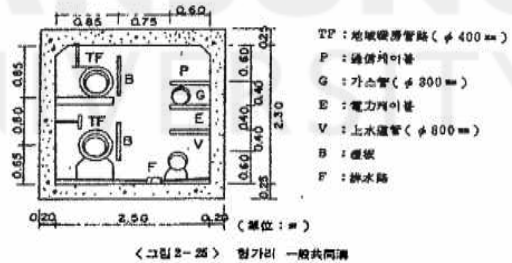
[그림2-5] 헝가리 일반 공동구

TF:지역난방관로(φ400mm)

P:통신케이블

B:복판

F:배수관

공동구를 건설한 헝가리, 스위스, 등은 대부분의 도시에서 도로 신설, 정비, 또는 지하철 건설시 건설되어지는 것으로 나타나고 있다[그림2-4], [그림2-5]는 스위스와 헝가리의 일반적인 공동구의 단면을 소개하고 있
